北海道南西沖地震パネル

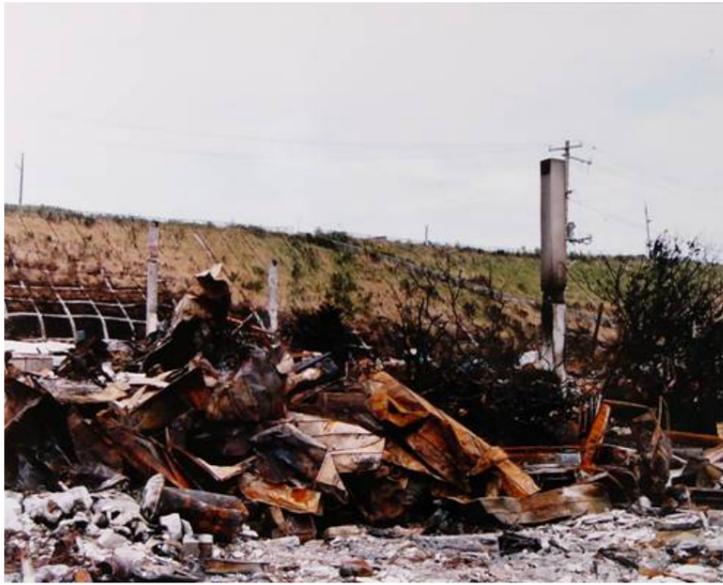
19.火災による被災現場(煙突が立っている点に注目)

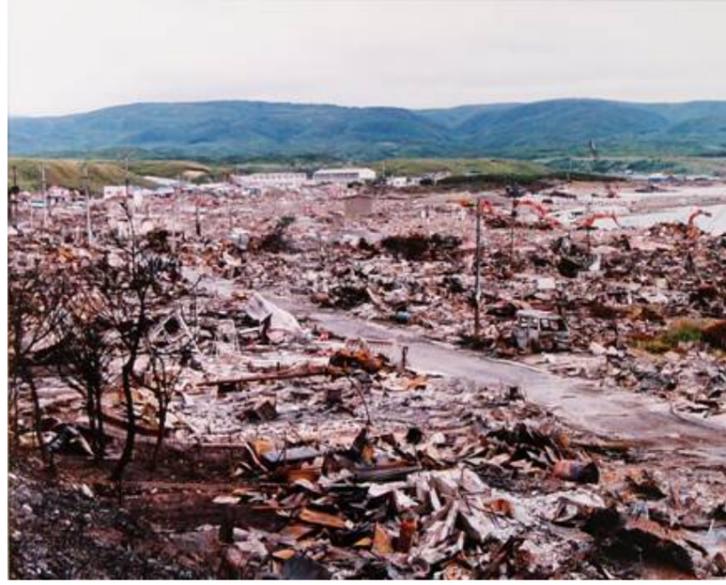
20.津波と火災による被害現場の遠景

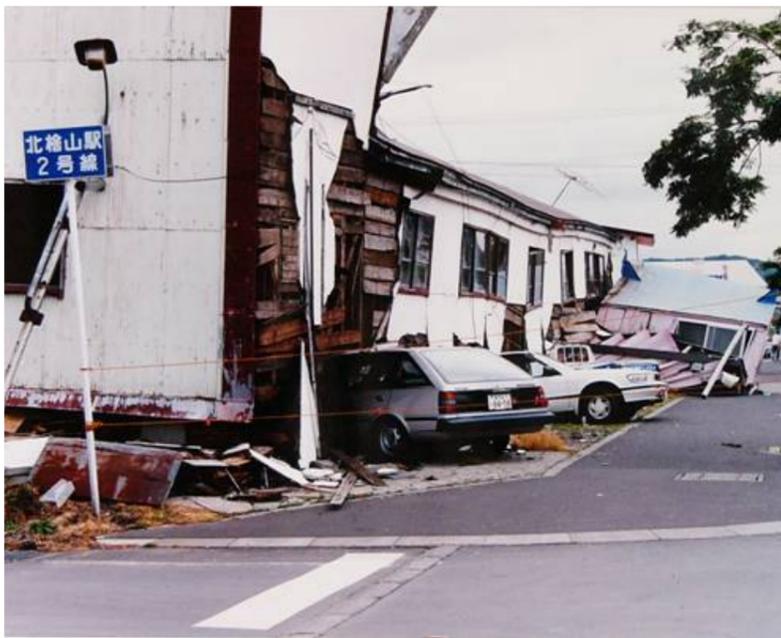
21.建物の一階部分(車庫)の崩壊

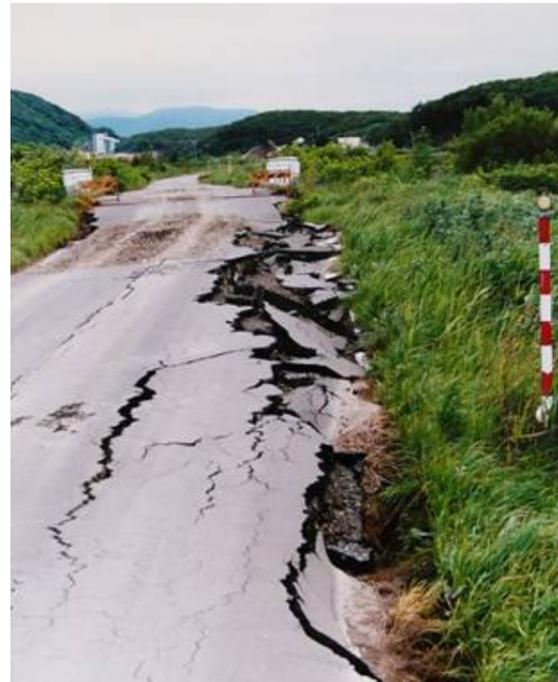
22.道路陥没

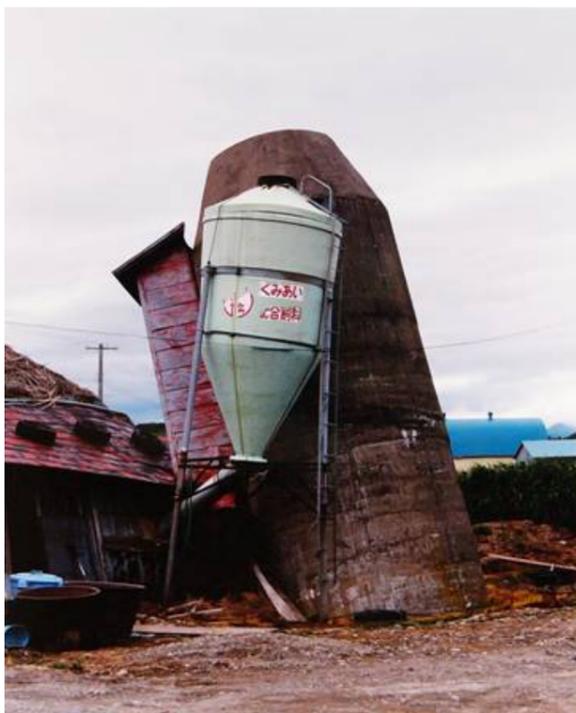
23.液状化により傾いたサイロ

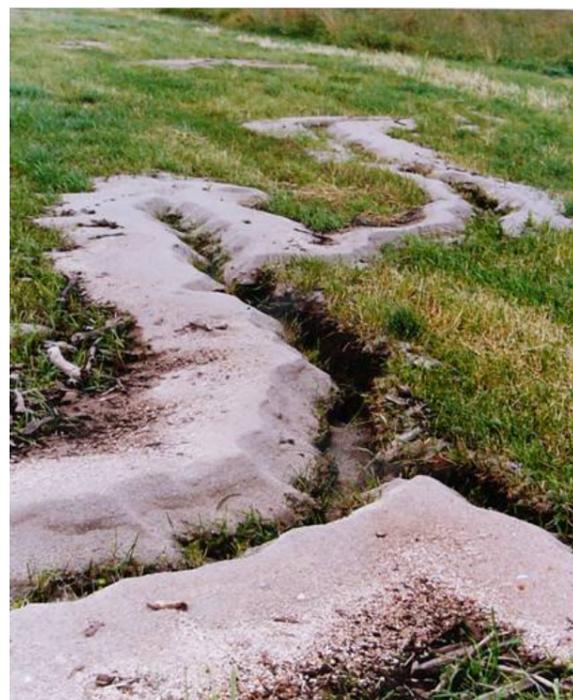
24.牧草地の液状化の状況(噴砂現象が見られる)

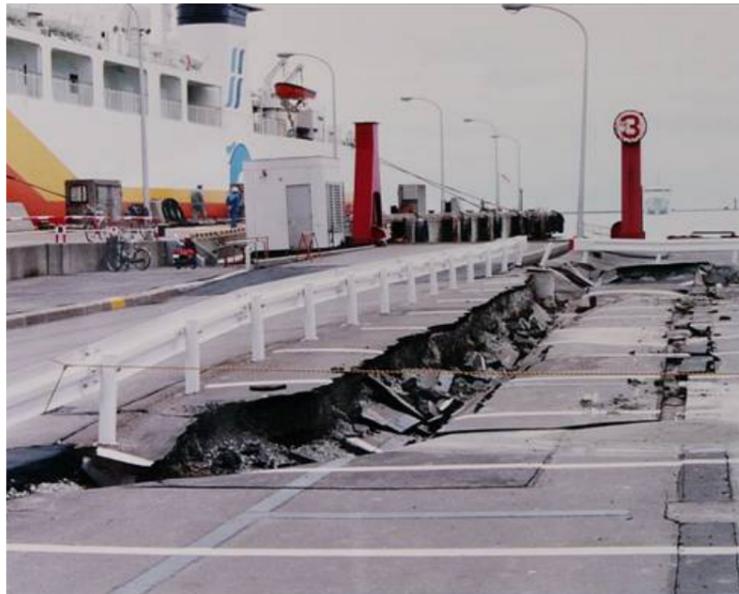
1.舗装の陥没

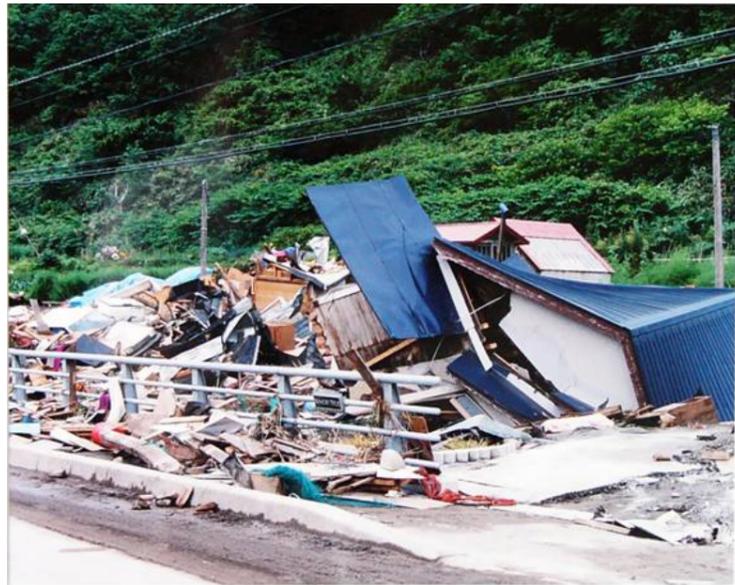
2.津波による家屋の倒壊

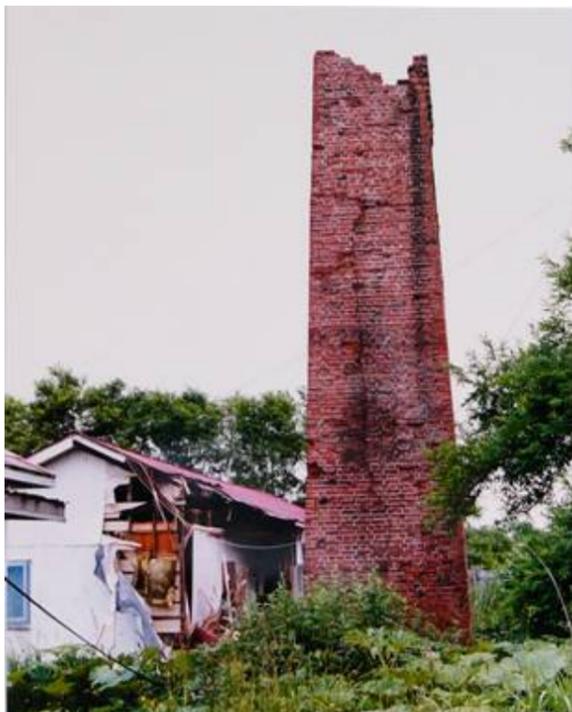
3.煙突の上部が落下、家屋破損

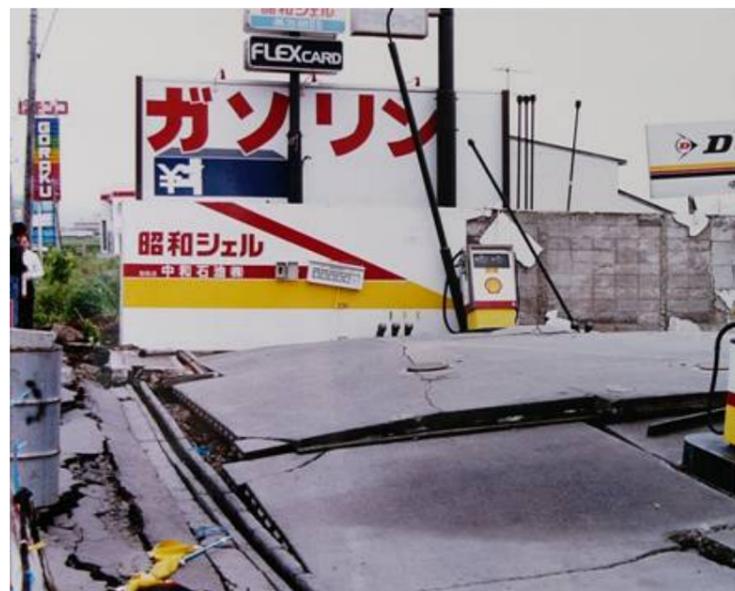
4.隆起と陥没により、ほぼ全壊の状態のガソリンスタンド

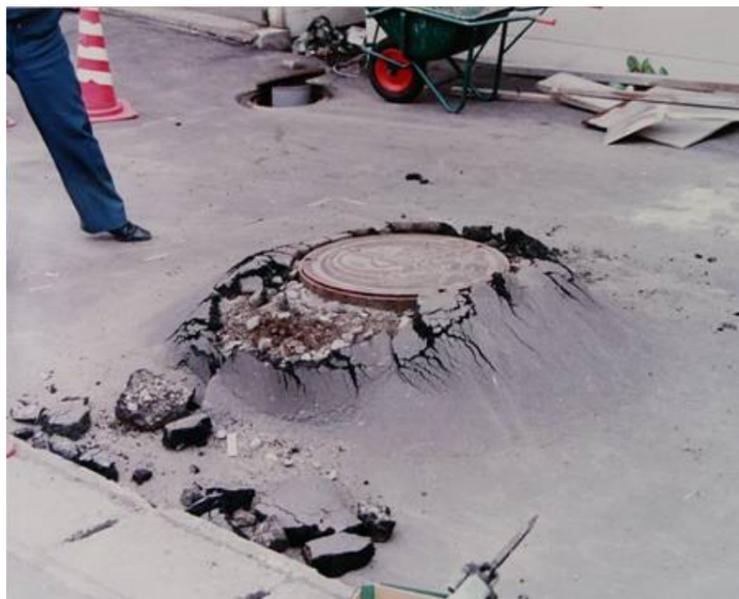
5.マンホールが約30cm隆起

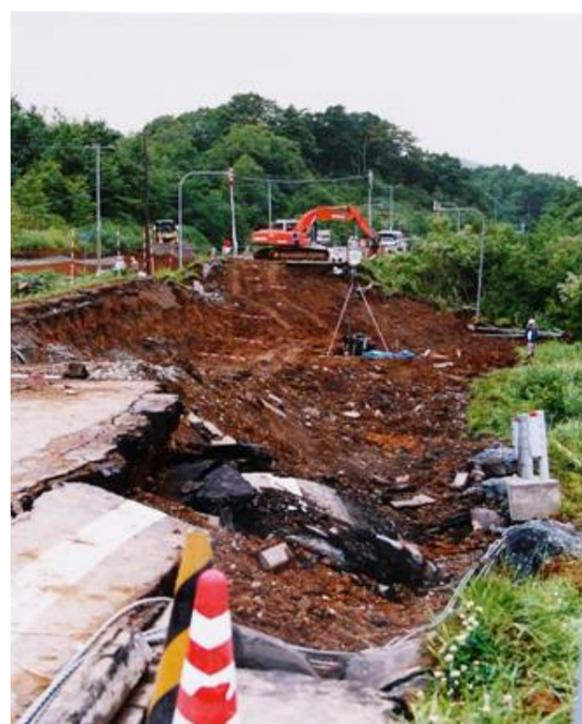
6.道路崩壊現場

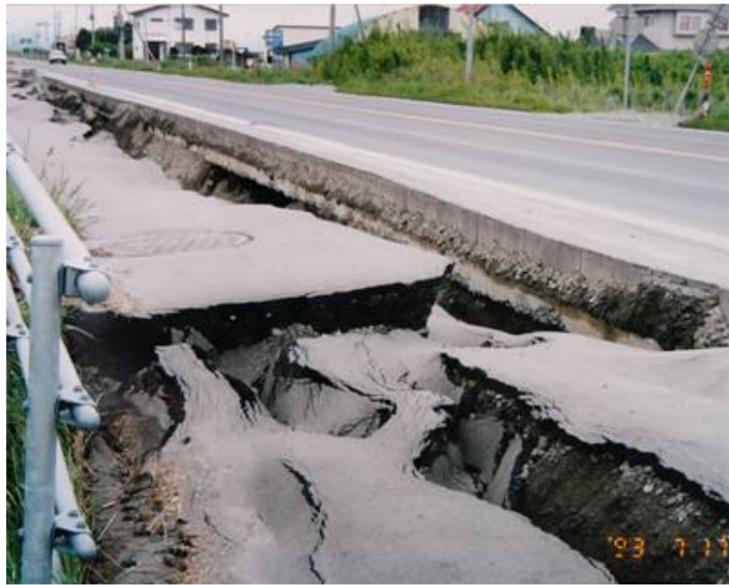
7.歩道が陥没

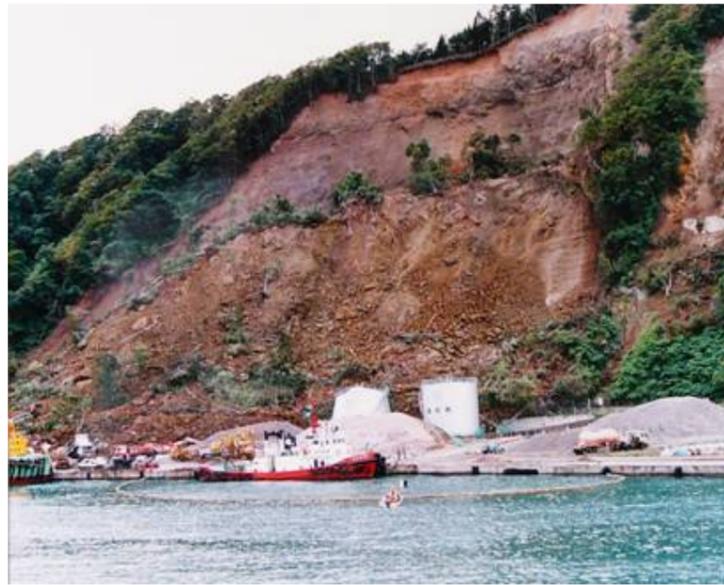
8.崖崩れによる旅館「洋々荘」の倒壊現場

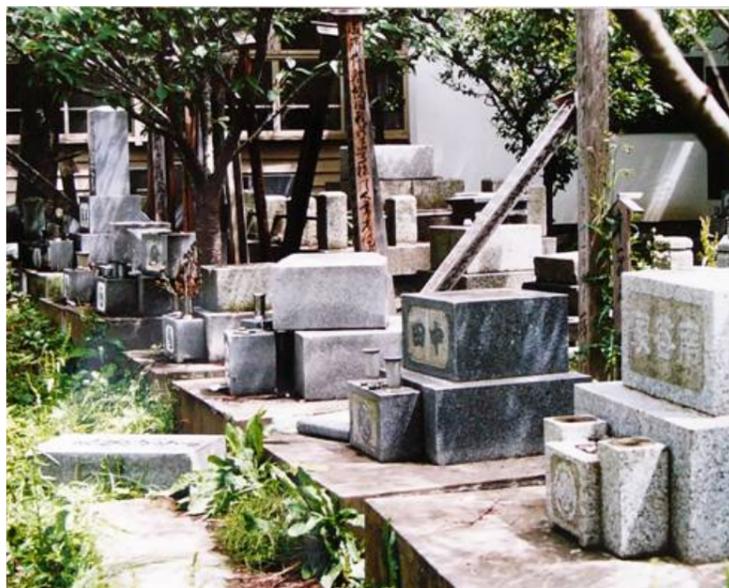
9.倒れた墓石

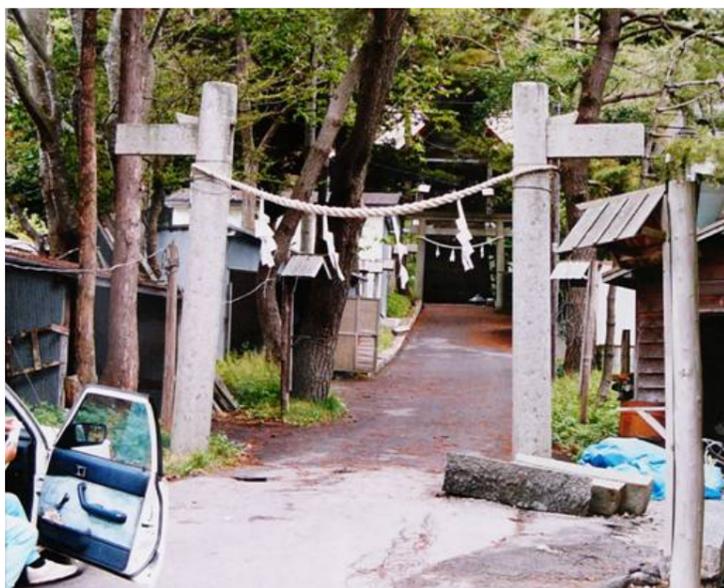
10.落下した神社の鳥居

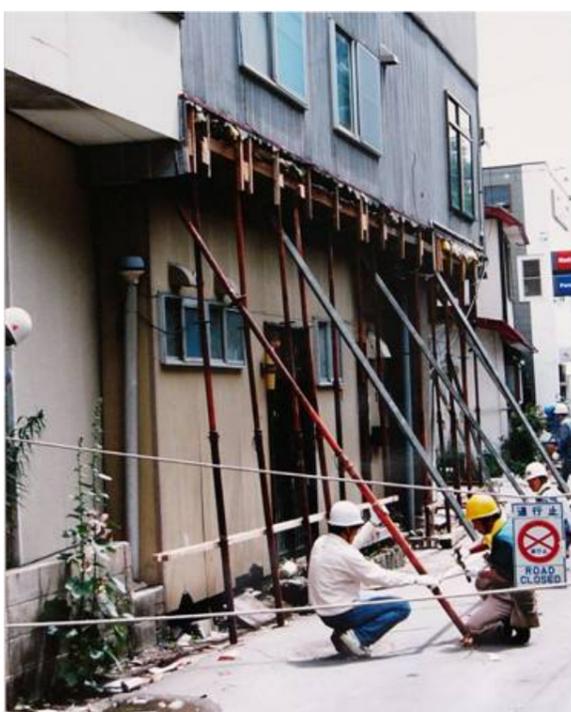
11.住宅が傾いたため支柱を立てている

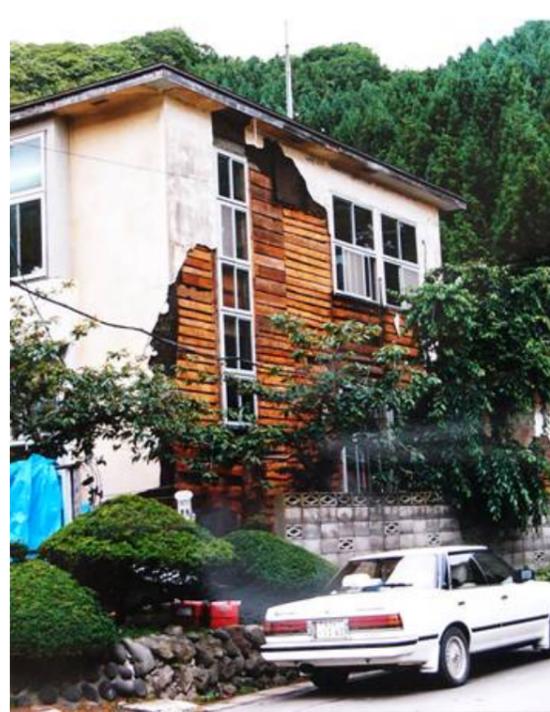
12.はがれ落ちた奥尻町役場

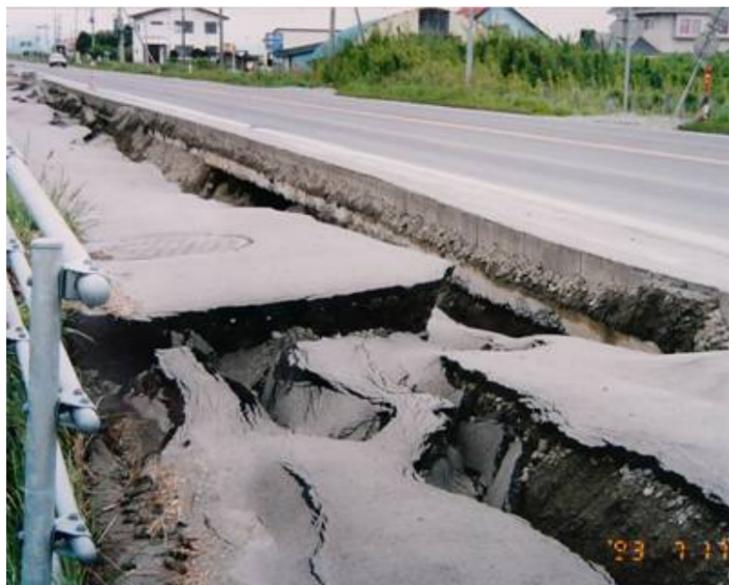
7.歩道が陥没

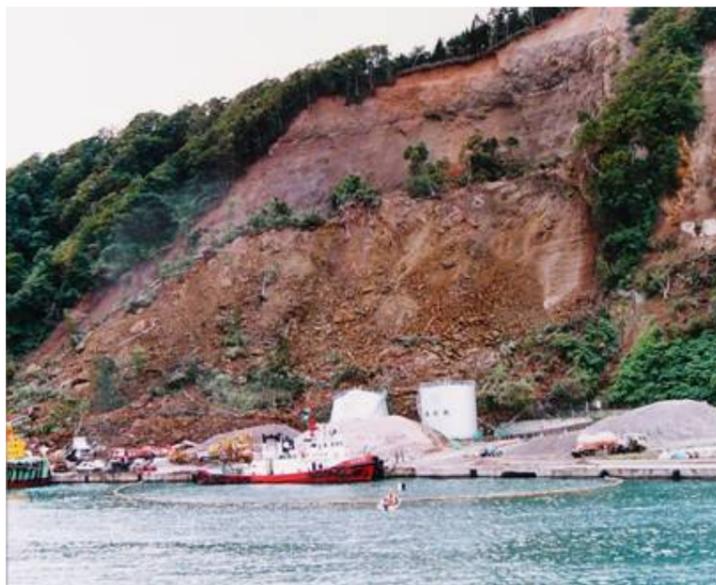
8.崖崩れによる旅館「洋々荘」の倒壊現場

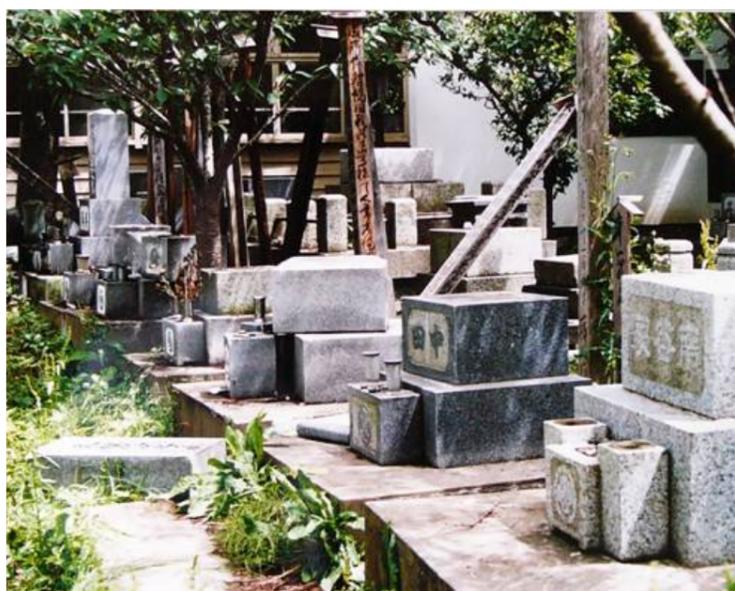
9.倒れた墓石

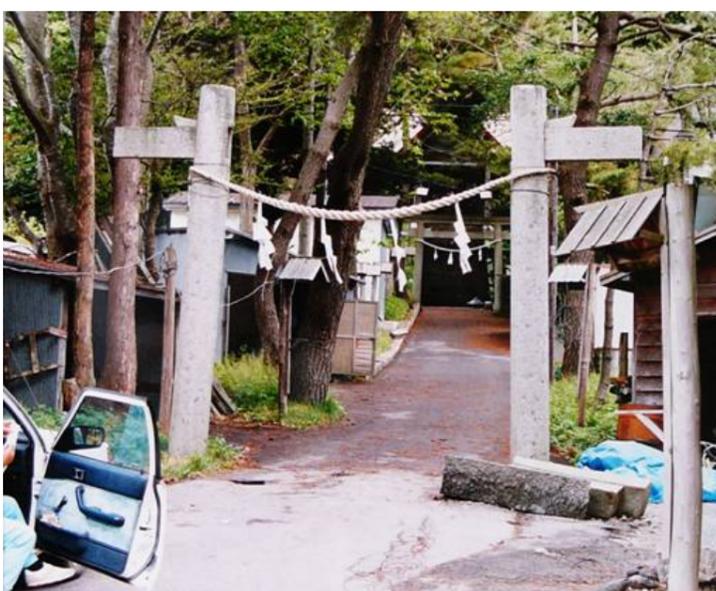
10.落下した神社の鳥居

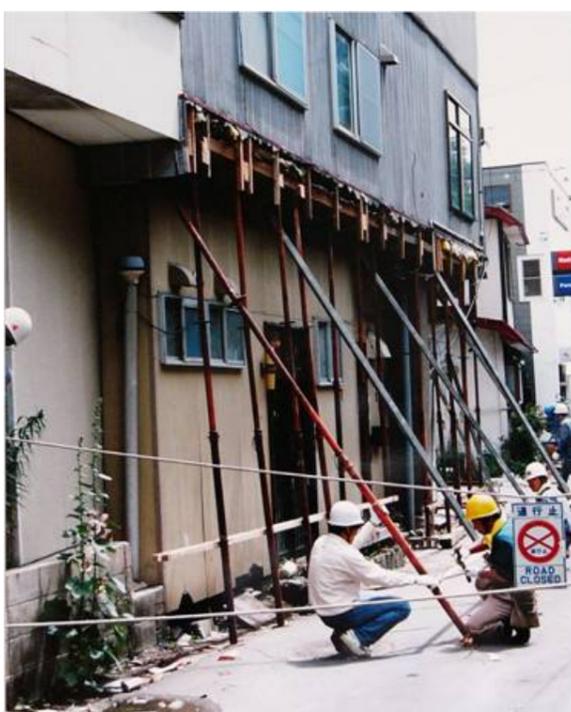
11.住宅が傾いたため支柱を立てている

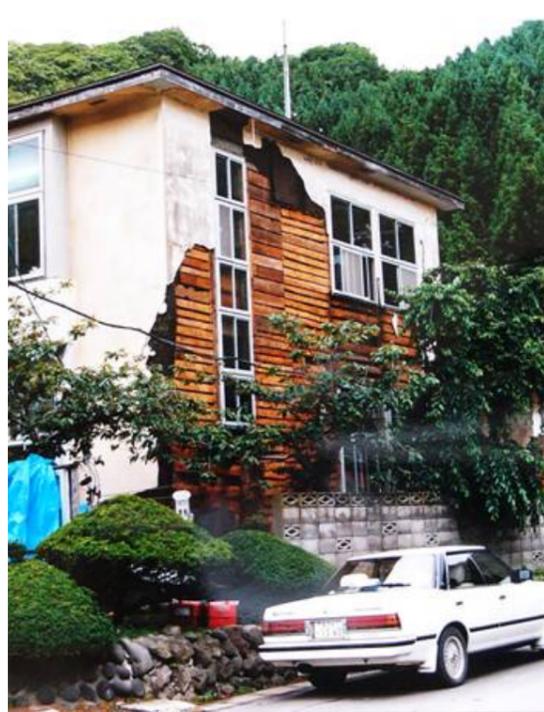
12.はがれ落ちた奥尻町役場

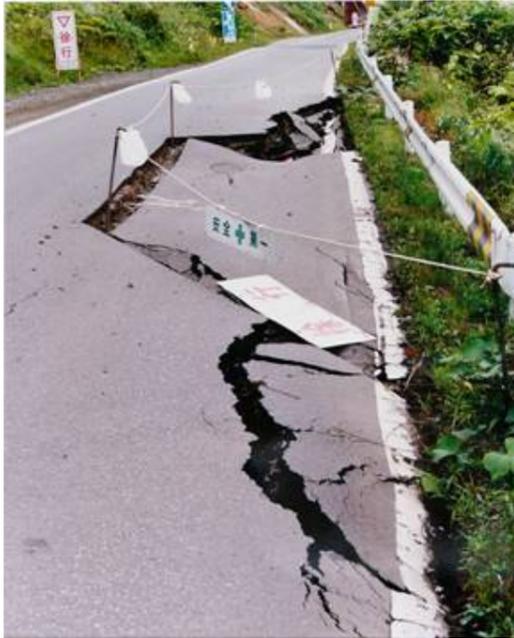
13.道路陥没

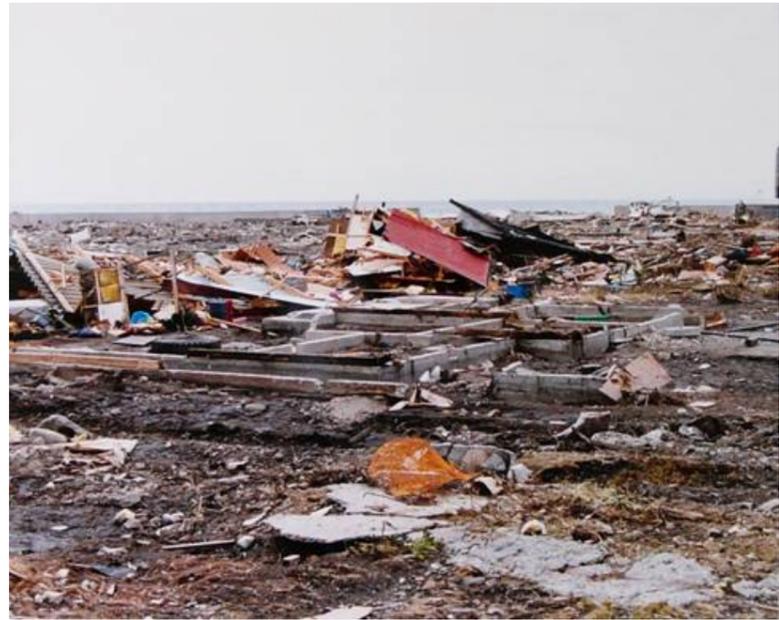
14.津波による被災現場

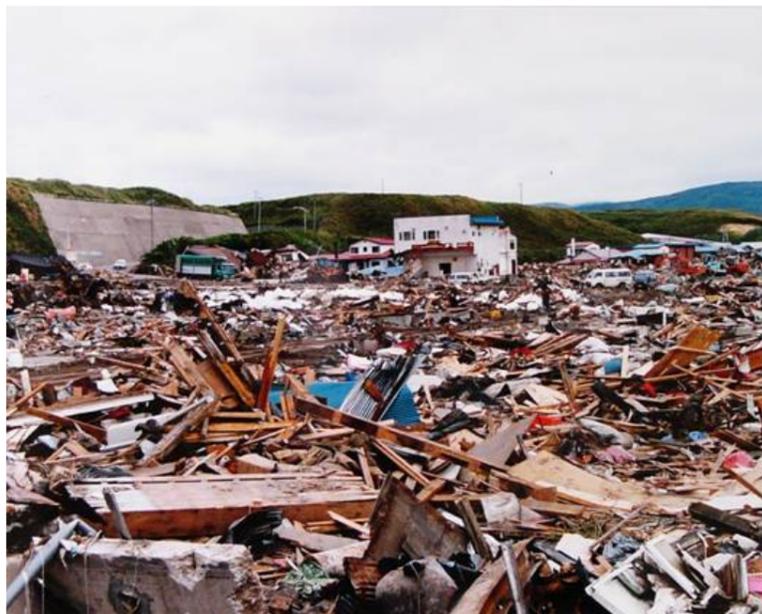
15.津波による被災現場

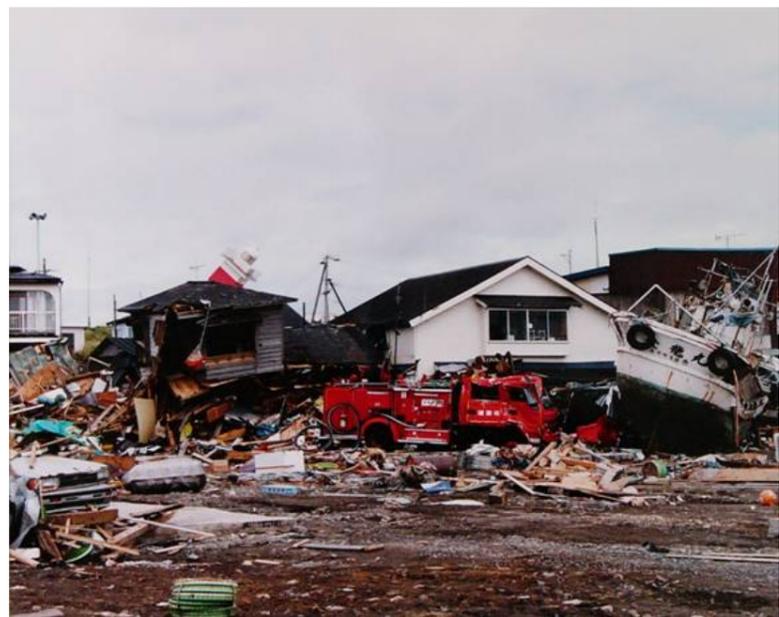
16.津波による被災現場(消防車・漁船・灯台が見える)

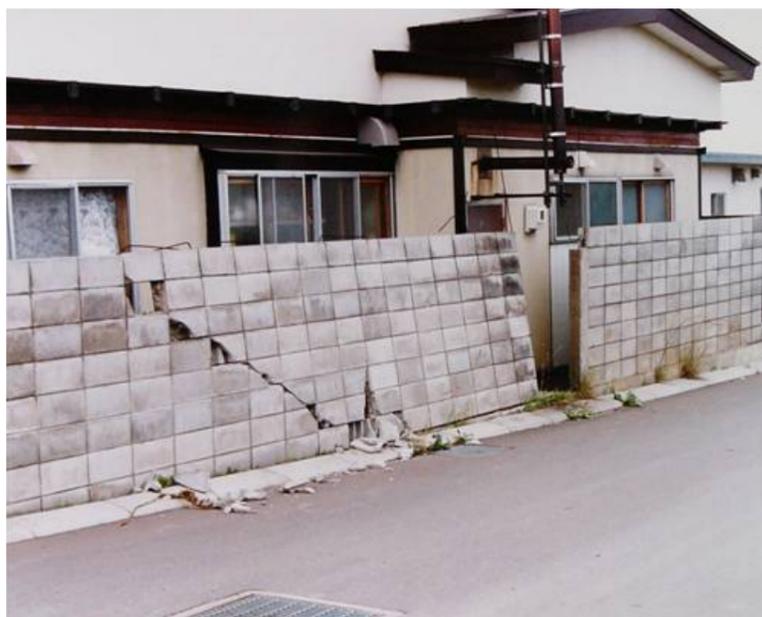
17.ブロック塀が倒壊した高台の住宅

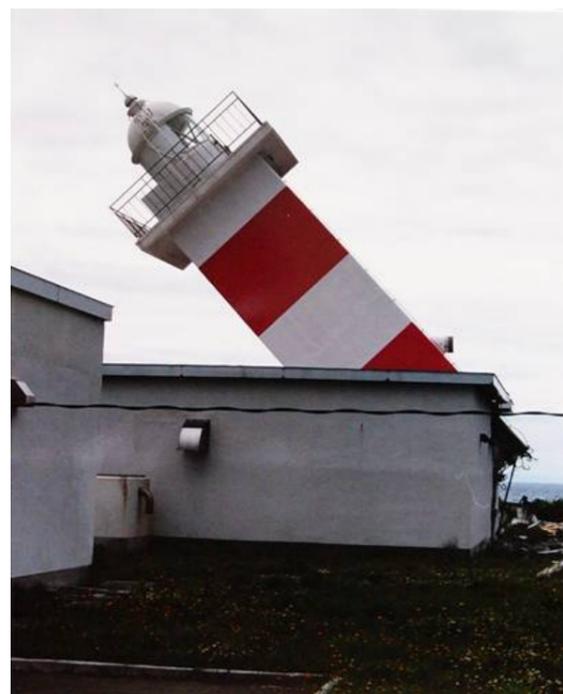
18.倒れた灯台

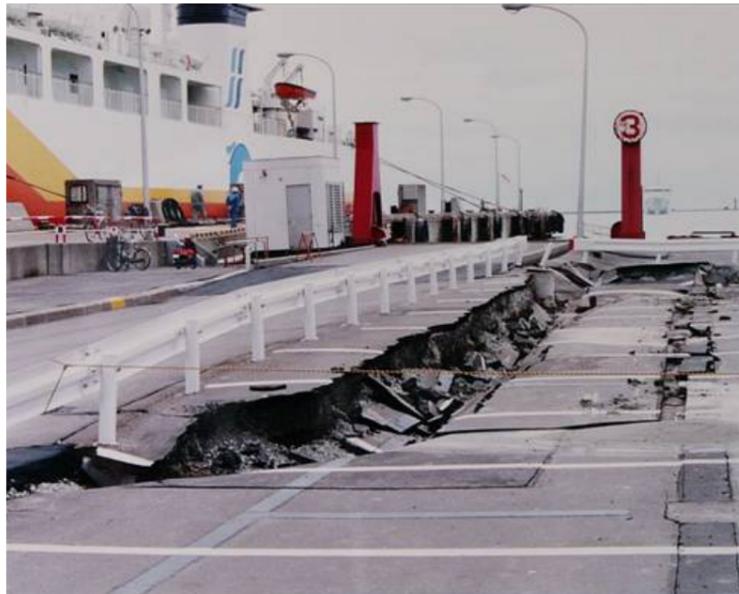
1.舗装の陥没

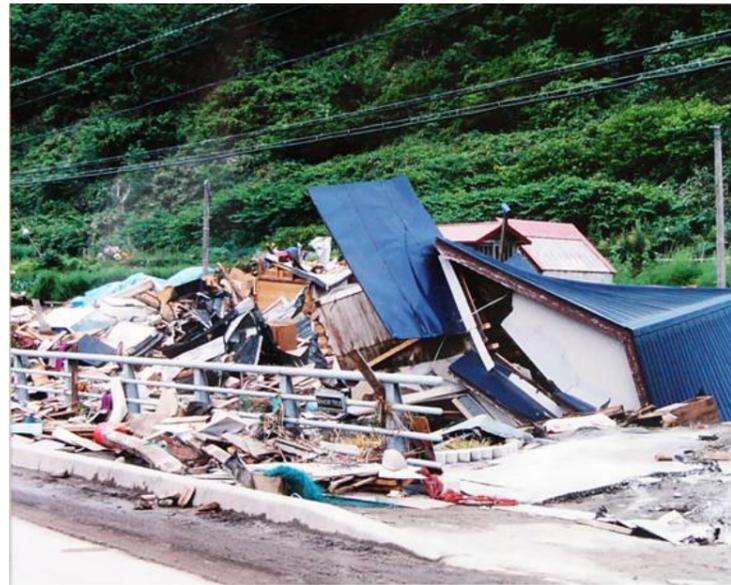
2.津波による家屋の倒壊

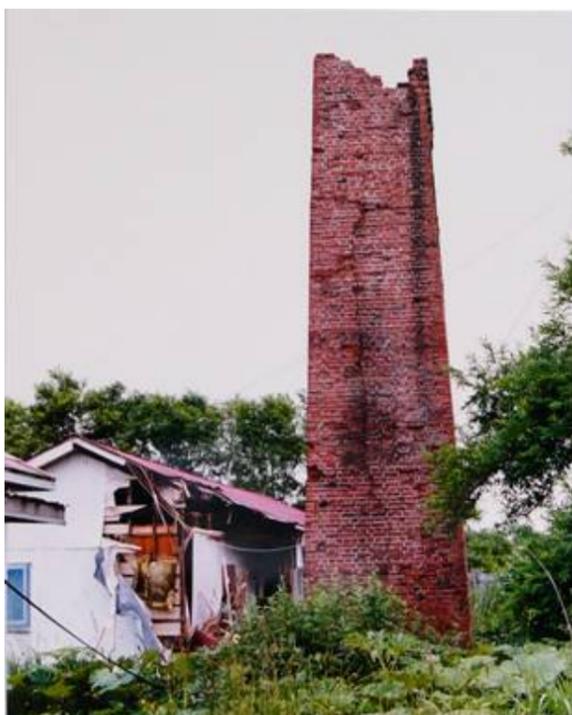
3.煙突の上部が落下、家屋破損

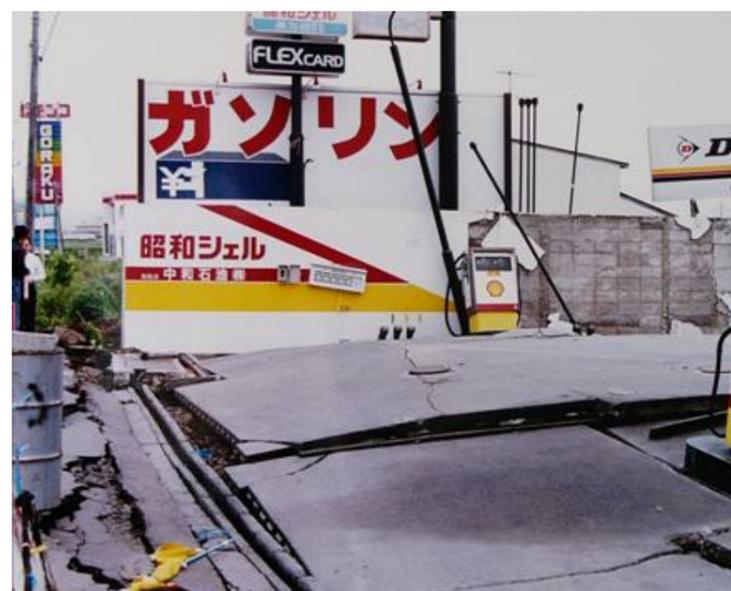
4.隆起と陥没により、ほぼ全壊の状態のガソリンスタンド

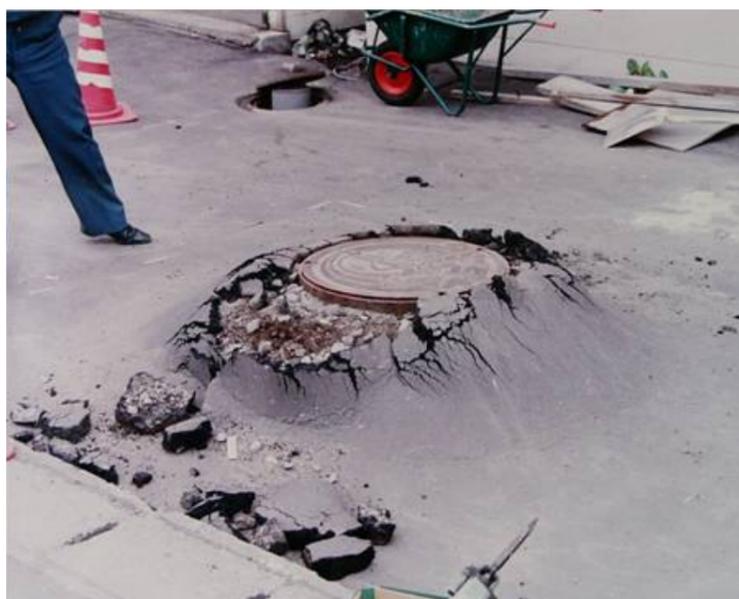
5.マンホールが約30cm隆起

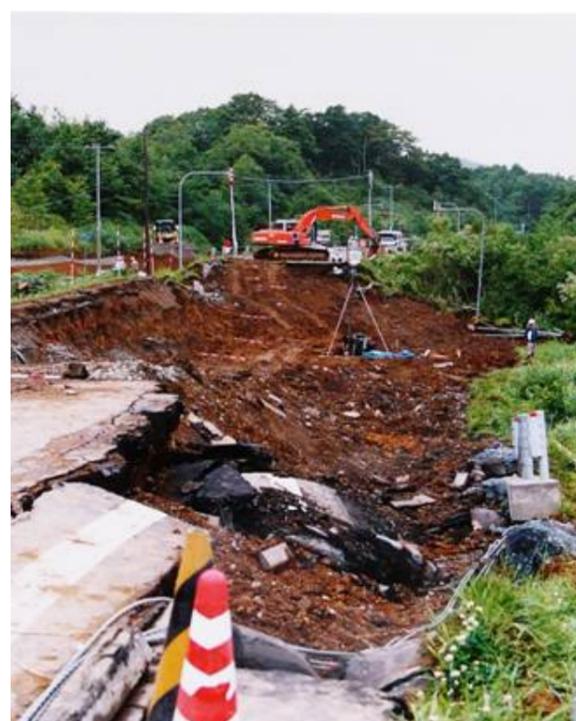
6.道路崩壊現場

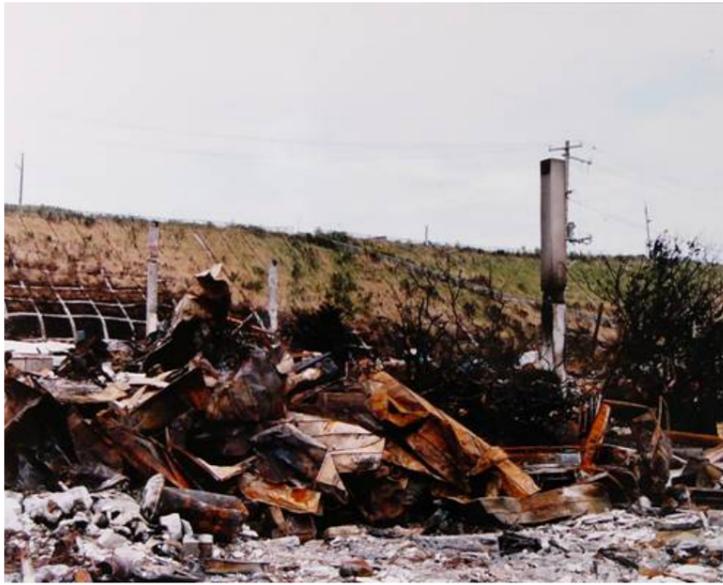
19.火災による被災現場(煙突が立っている点に注目)

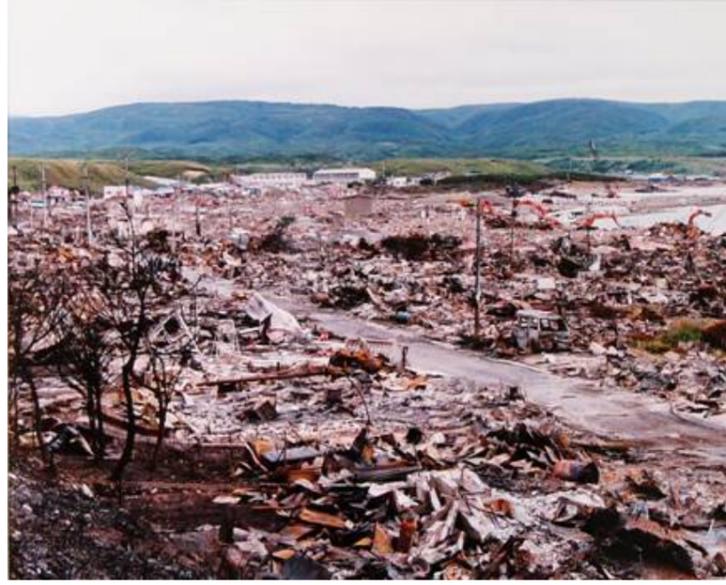
20.津波と火災による被害現場の遠景

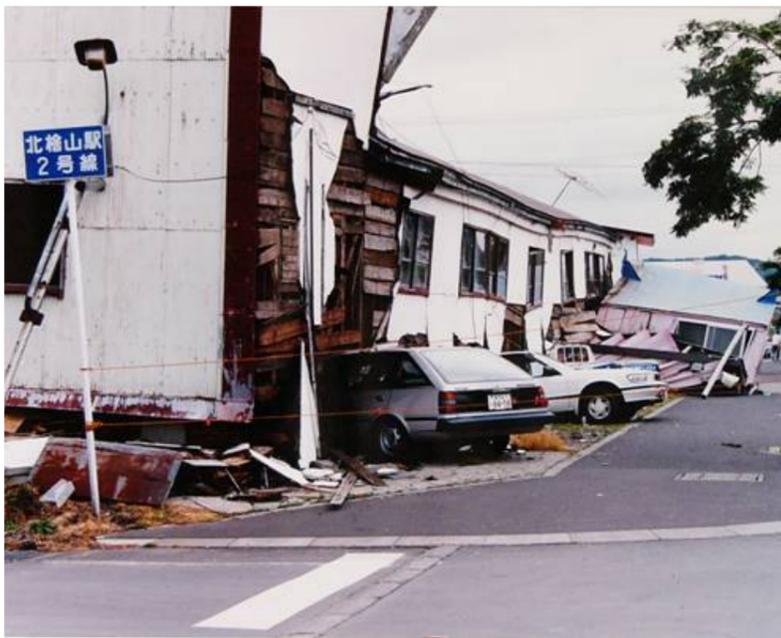
21.建物の一階部分(車庫)の崩壊

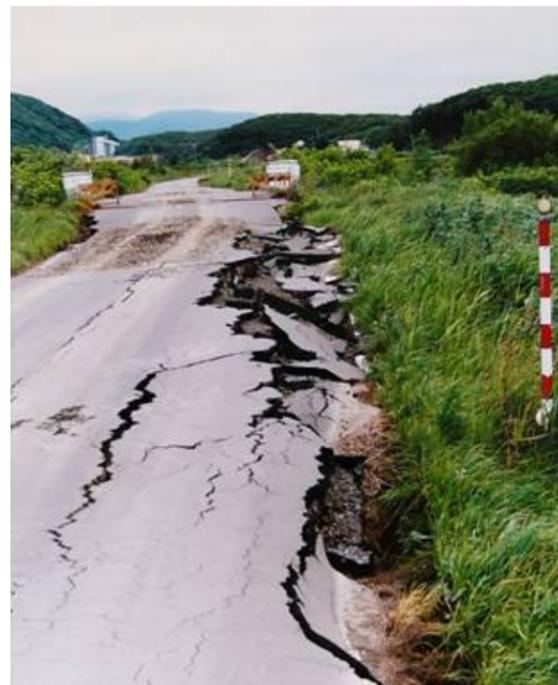
22.道路陥没

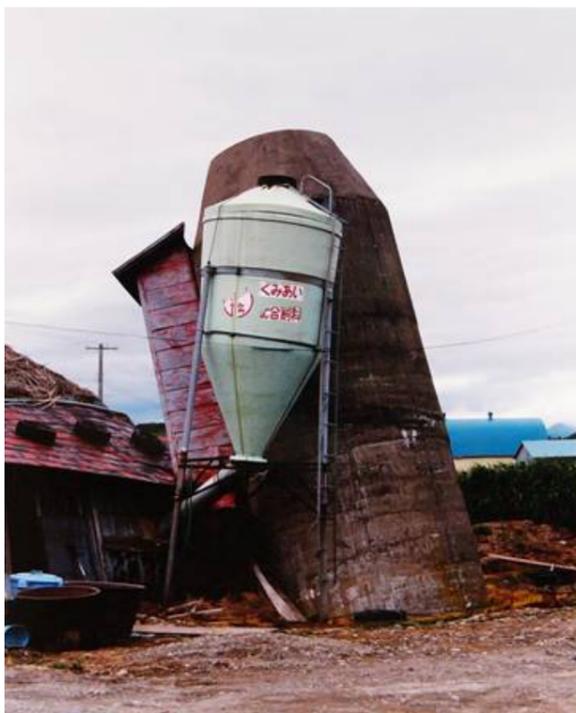
23.液状化により傾いたサイロ

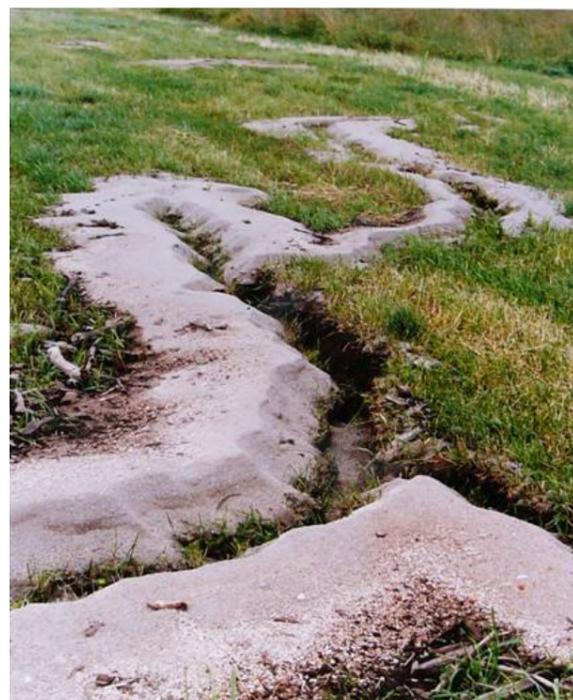
24.牧草地の液状化の状況(噴砂現象が見られる)

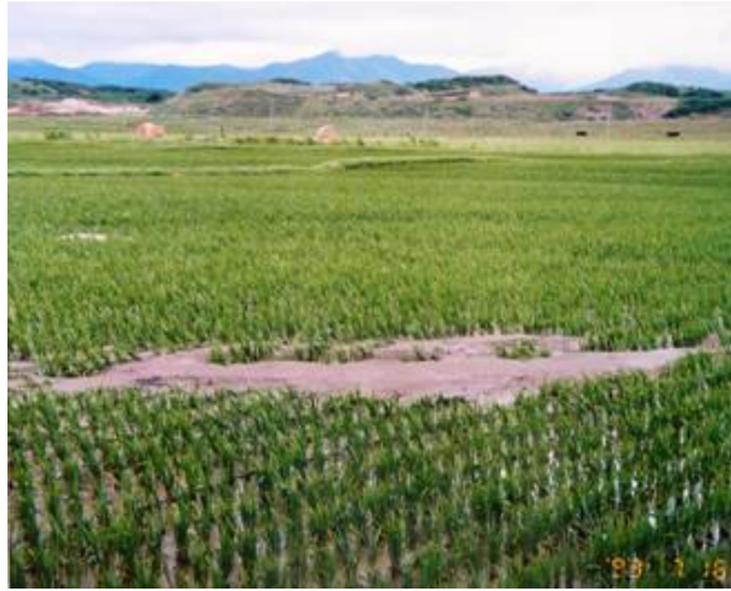
25.水田の液状化の現象
